## Dem UNUN auf den Zahn geföhlt

@DK3SS 17.05.2026

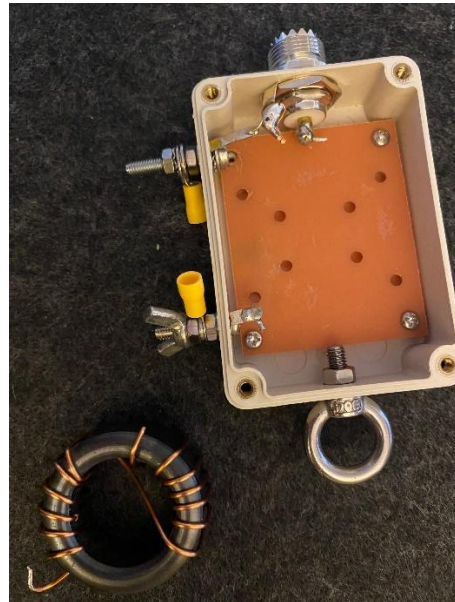
Vorbereitung:

Um herauszufinden, warum dieser UNUN aus China nicht brauchbar ist, wurde der Ringkern zur Untersuchung mit dem NanoVNA plus Zusatzboard herausgenommen. Die an beiden Enden offene Wicklung stört die Messung nicht.

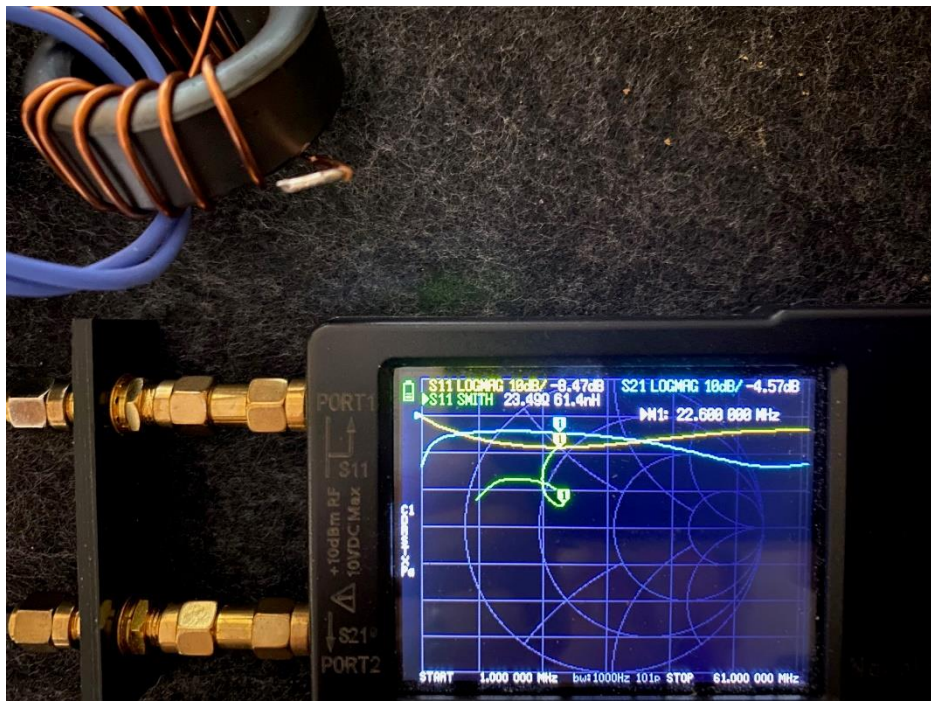
Und das Messergebnis: der Ringkern hat einen Kringle ! -> **unbrauchbar**

Nur das Gehäuse kann verwendet werden mit einem geeigneten Ringkern.
